Diagnóstico de Agua y Cambio Climático del Municipio de San Rafael Pie de la Cuesta, San Marcos

Realizado por: Enrique Miranda
Consultor

USAID NEXOS LOCALES
Contrato No. AID-520-C-14-00002
Septiembre, 2015

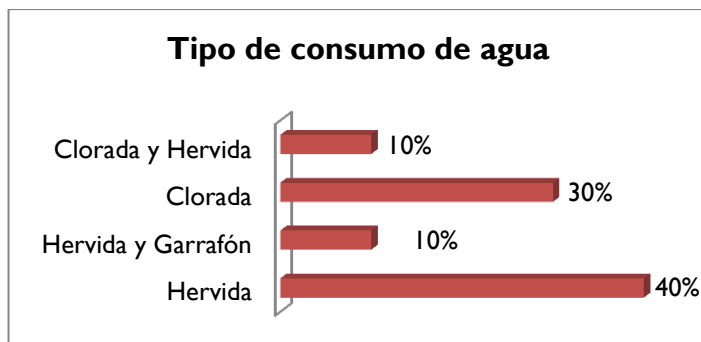
En base a la información recabada, se estimó que la población consume agua de la siguiente manera:

En la gráfica anterior se refleja que una cantidad significativa de la población (60%) hierve el agua como método de desinfección. Esto afecta de manera directa la tala descontrolada de árboles (si se usa leña) o a la economía si se compra gas.
